**OFÍCIO N.º 341/2021/DAO**

**Assunto: Pedido de Informação – Of. Leg. 0410/2021 – Prot. 7884**

**RESPOSTA AO PEDIDO DE INFORMAÇÕES**

Vimos por meio deste documento responder ao pedido de informações, apresentado pelo Exmo. Sr. Vereador Jurandir Silva, quanto às condições estruturais do prédio da EMEF Dona Mariana Eufrásia.

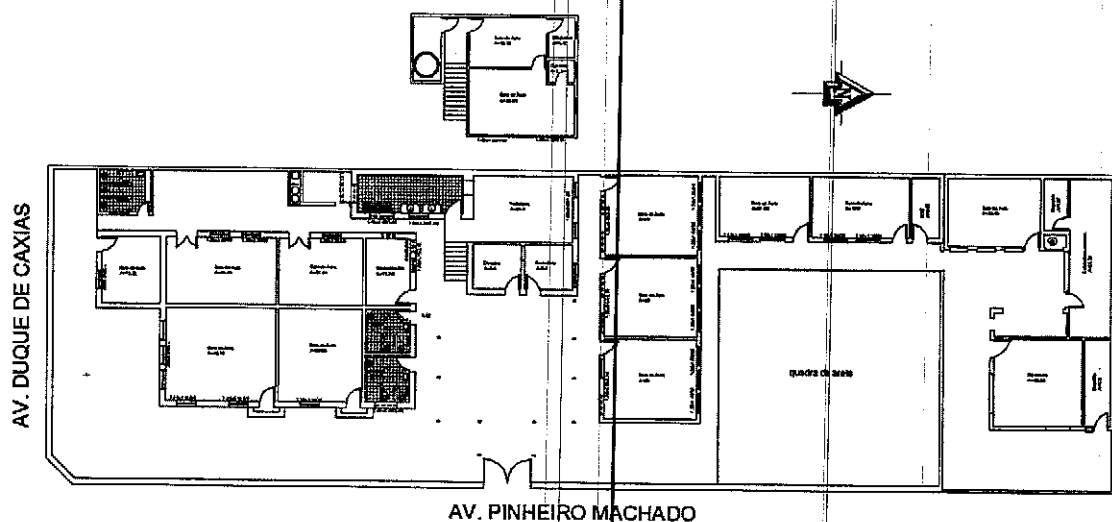
*Figura 1 - Planta baixa da edificação.*

A instituição de ensino fica localizada na avenida Duque de Caxias, nº 900, bairro Fragata, Pelotas/RS. A escola é antiga, provavelmente com mais de 80 anos de existência, e apresenta-se dividida em cinco blocos construídos em períodos distintos, totalizando área construída de 796,08 m<sup>2</sup> (Figura 1).
