**OFÍCIO N.º 403/2021/DAO**

Em consideração a solicitação de informações referente as figueiras que estão com risco de queda no Balneário dos Prazeres, bairro do Barro Duro, processo nº000310/2021, segue o parecer.

#### Relatório fotográfico

Vistoria técnica realizada no dia 24 de novembro de 2021 por equipe técnica.

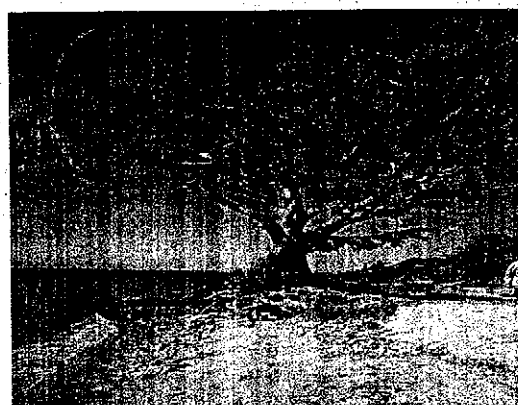
As figueiras constituem um elemento comum na paisagem de restinga, ao longo da Laguna dos Patos. Essas árvores são típicas da Mata Atlântica, de grande porte, possuem copas frondosas, seus galhos servem abrigo para diversas espécies de plantas epífitas como orquídeas e bromélias, representam uma importante fonte de alimentos e abrigo para avifauna e contribuem com a paisagem do litoral do Rio Grande do Sul. Devido ao seu aspecto imponente as figueiras são muito apreciadas pela sua beleza e fazem parte da paisagem e do imaginário da população. O processo de erosão do solo e risco de tombamento dessas árvores na faixa na orla da laguna dos Patos é comum em toda a sua extensão. Pois, a laguna dos Patos possui dinâmica própria, sendo as marés e os ventos os principais fatores de influência dessa dinâmica [2]. Em função das oscilações naturais do nível da laguna, ocorre a movimentação de sedimento e perda de solo. A redução de substrato deixa as raízes expostas e dificulta a estabilização das plantas, o que provoca o risco de tombamento.

Imagem 2. Vista geral de uma figueira com risco de queda, devido a exposição das raízes, bairro Barro Duro, Pelotas/RS

Logo o fenômeno é observado ao longo das margens da laguna, e apesar de ser uma ocorrência natural, alguns municípios que enfrentam o problema adotam estratégias de contenção de solo para a manutenção das figueiras nas margens da laguna. Como, por exemplo, em São Lourenço do Sul e em Arambaré, onde foram construídos muros de contenção em volta das figueiras com a finalidade de conter os processos erosivos. Portanto, quanto ao provável tombamento das figueiras embora seja um processo natural, decorrente da dinâmica da laguna dos Patos, é possível adotar medidas de contenção temporárias para prolongar a vida das figueiras centenárias. No entanto, a medida mais efetiva seria o plantio ou transplante de novos indivíduos

para as áreas que não são atingidas pelo processo de erosão, com a finalidade manutenção das características paisagísticas do local. Como uma solução de longo prazo, existe previsão na literatura de projetos de estabilização de praias, para contenção do processo erosivo em curso. No entanto, a elaboração de uma proposta de obra de engenharia costeira leva em consideração conhecimento dos processos hidrodinâmicos, morfodinâmicos, direção e transporte de sedimentos, definição de recursos financeiros, regulamentação governamental para ambientes costeiros e seleção de alternativas [3].

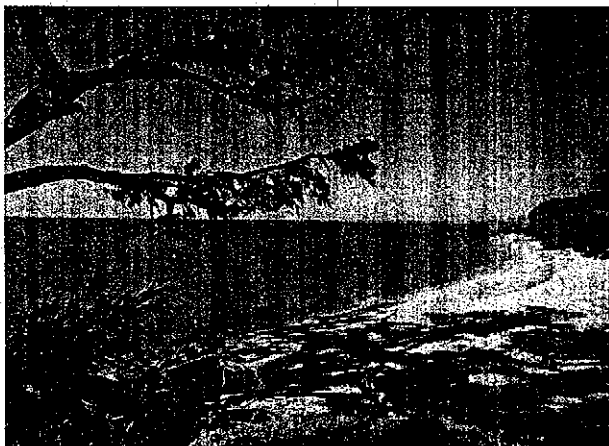
Imagem 3. Vista geral da orla do Balneário dos Prazeres, em primeiro plano, raízes expostas de uma figueira, bairro Barro Duro, Pelotas/RS.
